Schouwing van de Hooghoutbrug te Ravenswoud op 14 december 2017.
Deze is verricht door Hielke Merkus, Harm van der Velde en Roland Briefjes.

Aanleiding

Vanuit de lokale bevolking waren er klachten over de matige staat (veiligheid, toegankelijkheid) van de Hooghoutbrug te Ravenswoud en in overleg met NM is vanuit PB een schouwing georganiseerd.

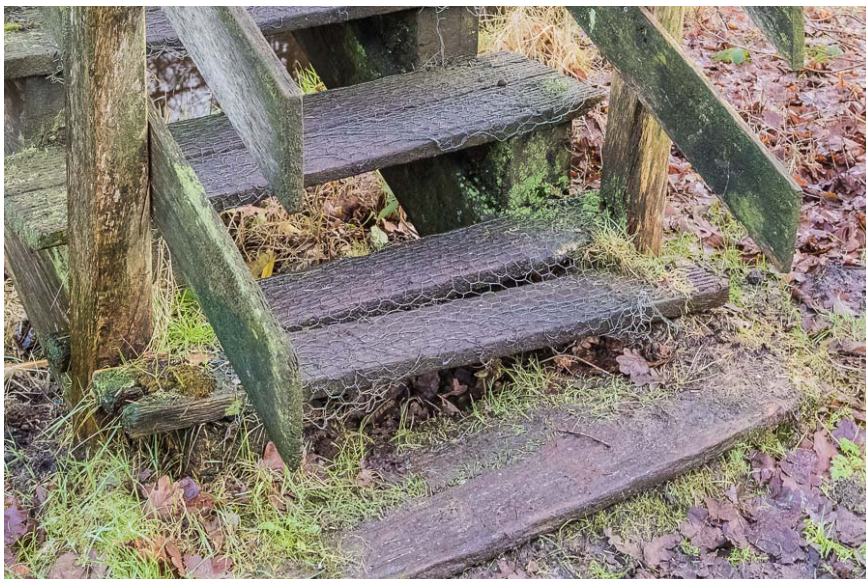
Foto 1

- Het betreft een hoge voetgangersbrug, van onbewerkt zachthout, ongeveer 16 jaar oud.
- Bij het betreden van de brug via de NW-zijde zijn de eerste twee treden erg instabiel door loslating, rotting en gladheid (foto 1). De hele brug is bedekt door een glibberige organische laag van voornamelijk algen en dit nodigt niet uit om de brugleuningen (foto's 6-7) aan te raken, laat staan om deze vast te houden.

Eerste trede aan NW-zijde deels los

- Vervang de eerste treden door betonnen blokken, die partieel in de grond verzonken moeten worden, bv. trottoirband (dit geeft stabiliteit en het rot niet weg).
- Vernieuw de linker NW staande paal en ook de leuningen.
- Vervang het ontbrekende gaas en een deel van het geretraeerde gaas kan worden rechtge-trokken.
- Niet onbelangrijk is om de brug schoon te spuiten (dat zou kunnen met behulp van een een aggregaat, dompelpomp en hogedrukreiniger) en dit regelmatig (paar keer per jaar?) uitvoeren.
- En verder de kieren tussen de diverse houtverbindingen opvullen met een elastische kunsthars (gelverbindingen, acrylaat e.d.)
- Mogelijk kunnen ook enkele bouten iets strakker worden aangedraaid, hoewel bv. de leuningen altijd wel speling zullen geven.

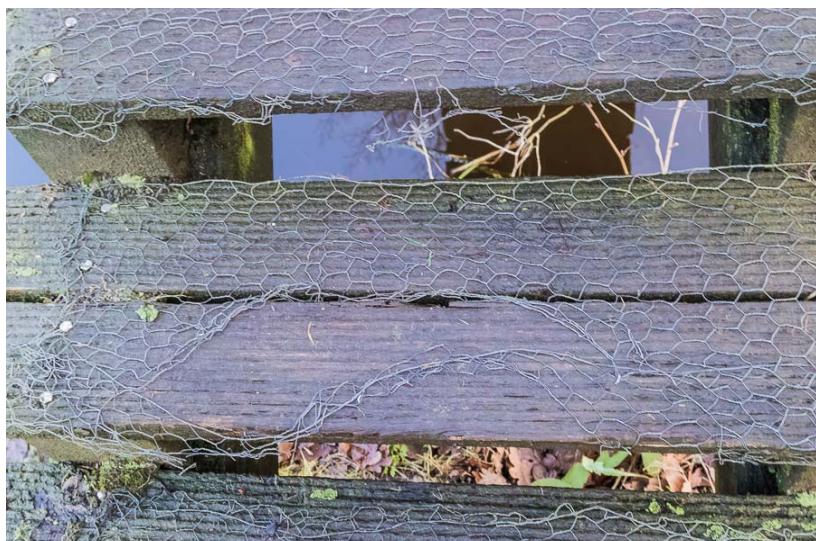
Foto 5

- Bij het verlaten van de brug aan de ZO-zijde is ook de laatste trede los en gedeeltelijk weggerot (foto 4).
- Verder onderzoek leert dat de linker staande paal aan de NW-zijde los staat (deze is weggerot in de grond, foto 5).

Doorgerotte steunpaal van de leuning, NW-zijde

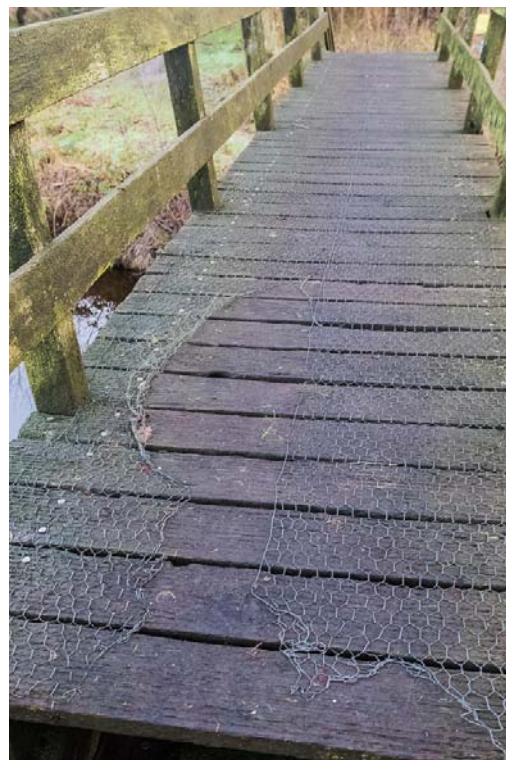
- Hoewel in het loopoppervlak van de brug dwarse groeven zijn gefreesd (conform vlonderhout), geeft dit geen extra grip; het aangebrachte kippengaas biedt wel houvast. Op enkele plekken ontbreekt het gaas, dan wel is bij elkaar getrokken (retractie, foto's 2-3).

Foto 2 en 3: onvolkomenheden in het gaas

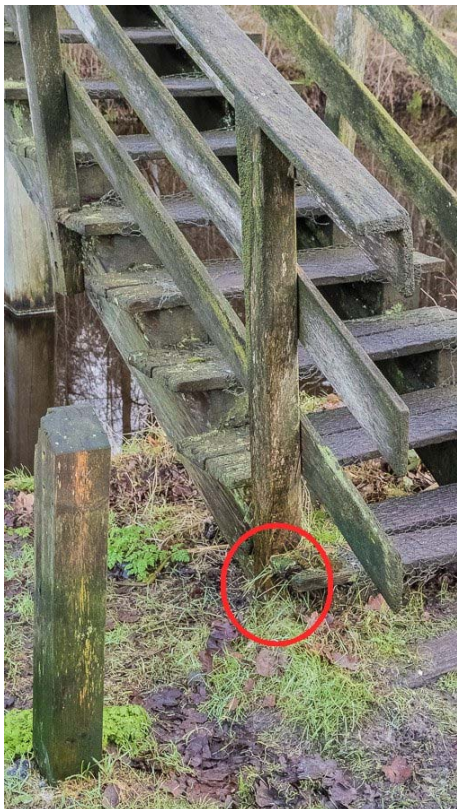
Foto 4

Losse/slechte trede onderaan ZO-zijde

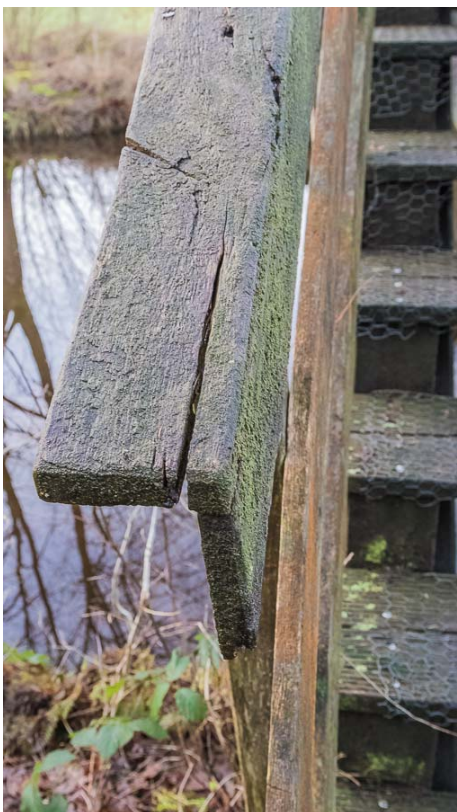
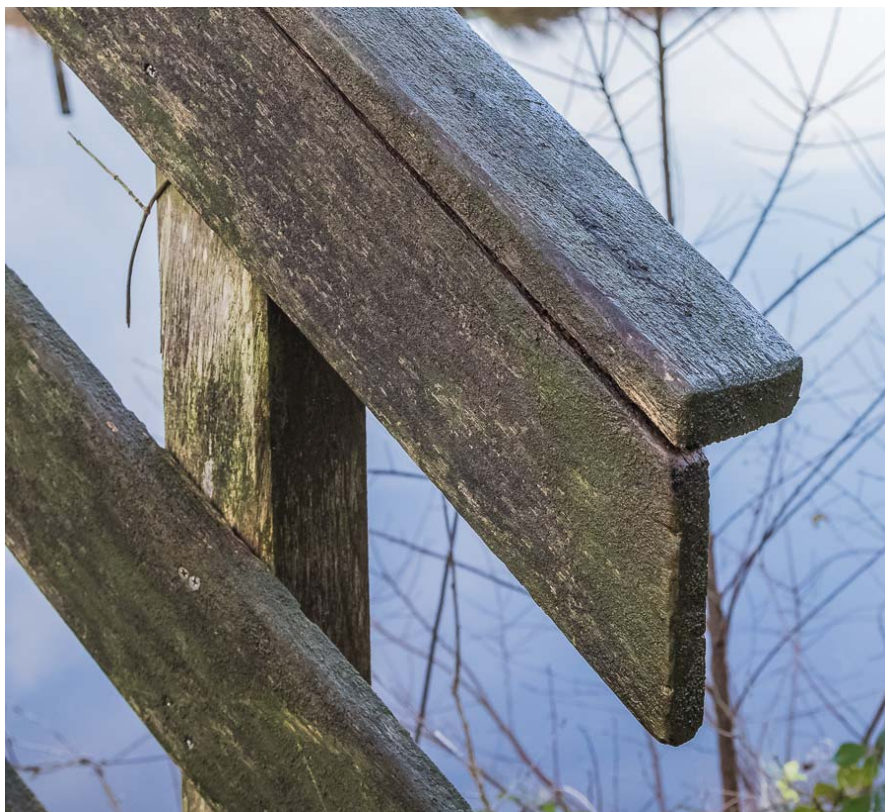
- De overige staande (dragende) palen zijn nog in goede staat. Punteren op meerdere plaatsen van het hout leert dan de rotting heel oppervlakkig is, ergo het "centrale" hout biedt goede weerstand en lijkt dus intact. Alleen de leuningen met name de horizontale delen zijn door de rotting insufficiënt en dit geldt, weliswaar in iets mindere mate, ook voor de verticale delen.

Foto's 6 & 7: Een indruk van de conditie van de leuningen
